# Rupture d'une canalisation dans un stockage d'hydrocarbures souterrain en cavités salines

1<sup>er</sup> mai 2010

**Manosque (Alpes-de-Haute-  
Provence)  
France**

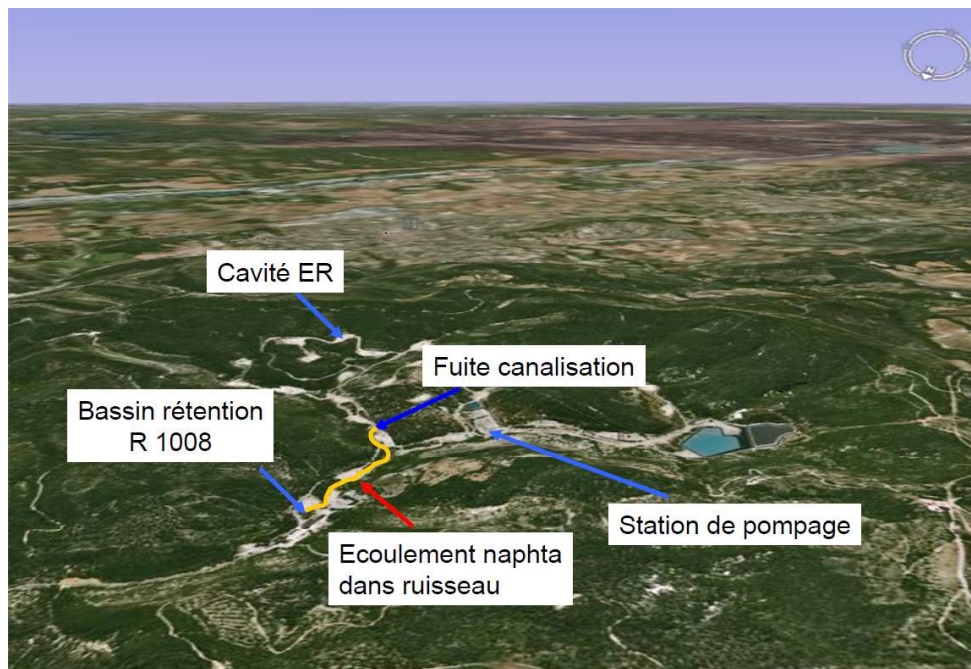
19h43 : la fuite est localisée ; du naphta s'écoule sur la route et dans le ruisseau qui va se jeter dans l'exutoire.

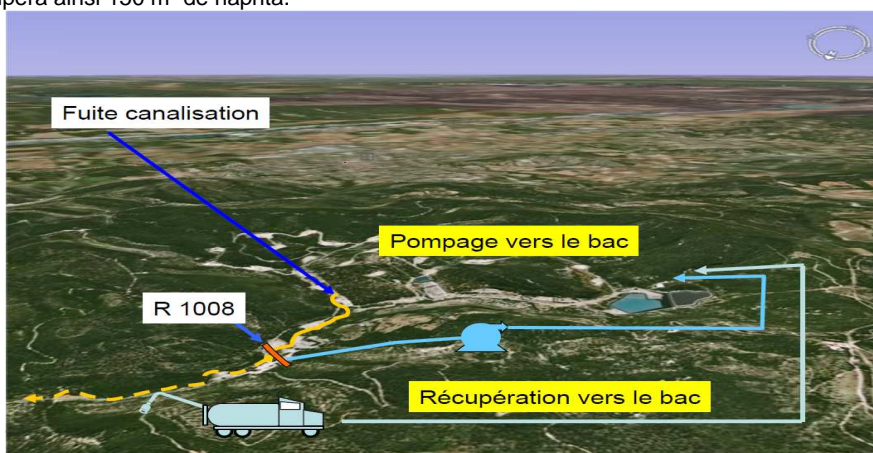
00h20 : usage des moyens de pompage mobiles puis fixes pour récupérer le naphta dans le bassin. Une société spécialisée pompera ainsi 150 m³ de naphta.
