Perte de contrôle d'une réaction chimique dans une usine pharmaceutique

19 septembre 2017

Aramon (Gard)
France

Chimie
Organomagnésien
Réaction
exothermique
Disque de rupture
Qualification

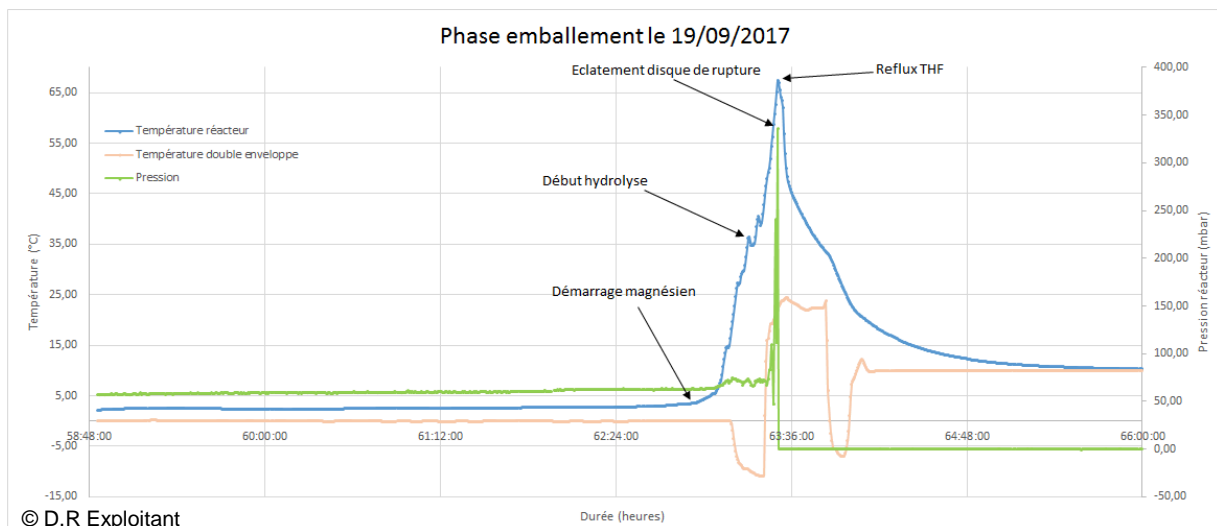
Le mardi matin, à 9h20, une élévation rapide de la température dans le milieu réactionnel est constatée. A ce moment, le personnel présent sur l'atelier procède au noyage à l'eau du mélange dans le réacteur afin de maîtriser la température. Le milieu en cours d'hydrolyse provoque une forte ébullition. La pression dans le réacteur augmente jusqu'à l'éclatement du disque de rupture (taré à 0,4 bars). L'évacuation de la pression se fait par la cheminée du toit de l'atelier.

A une température supérieure à 35°C, le noyage du réacteur à l'eau a provoqué une réaction d'hydrolyse, l'organomagnésien s'est décomposé en hydroxyde de magnésium et hydroxyde de brome avec une forte accumulation d'énergie et de chaleur, ce qui a provoqué la montée en pression et la rupture du disque du réacteur.
