# Fuite de CVM gazeux

## 13 décembre 2018

### Saint-Fons (RHÔNE)

ARIA 52784 - Fuite de CVM gazeux dans une usine chimique

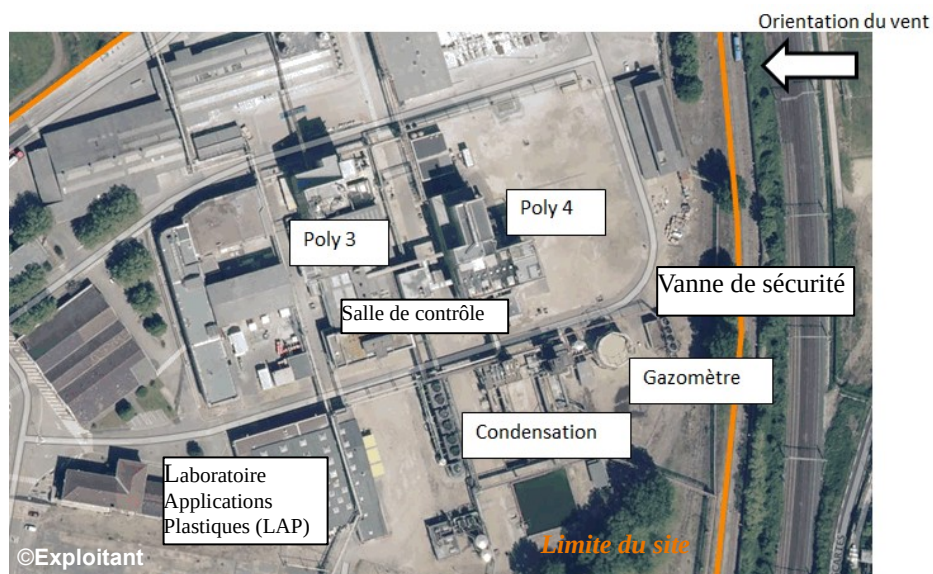
Figure 1 : Vue aérienne du site

Schéma simplifié des éléments concernés par l'événement dans l'unité impliquée : en bleu, les étapes du process en jeu dans l'événement, en jaune les éléments qui ont été ciblés dans l'événement :
