Incendie dans une cimenterie

07/09/2020

Montalieu-Vercieu (ISÈRE)

Incendie
Dimensionnement
Maintenance
Extinction

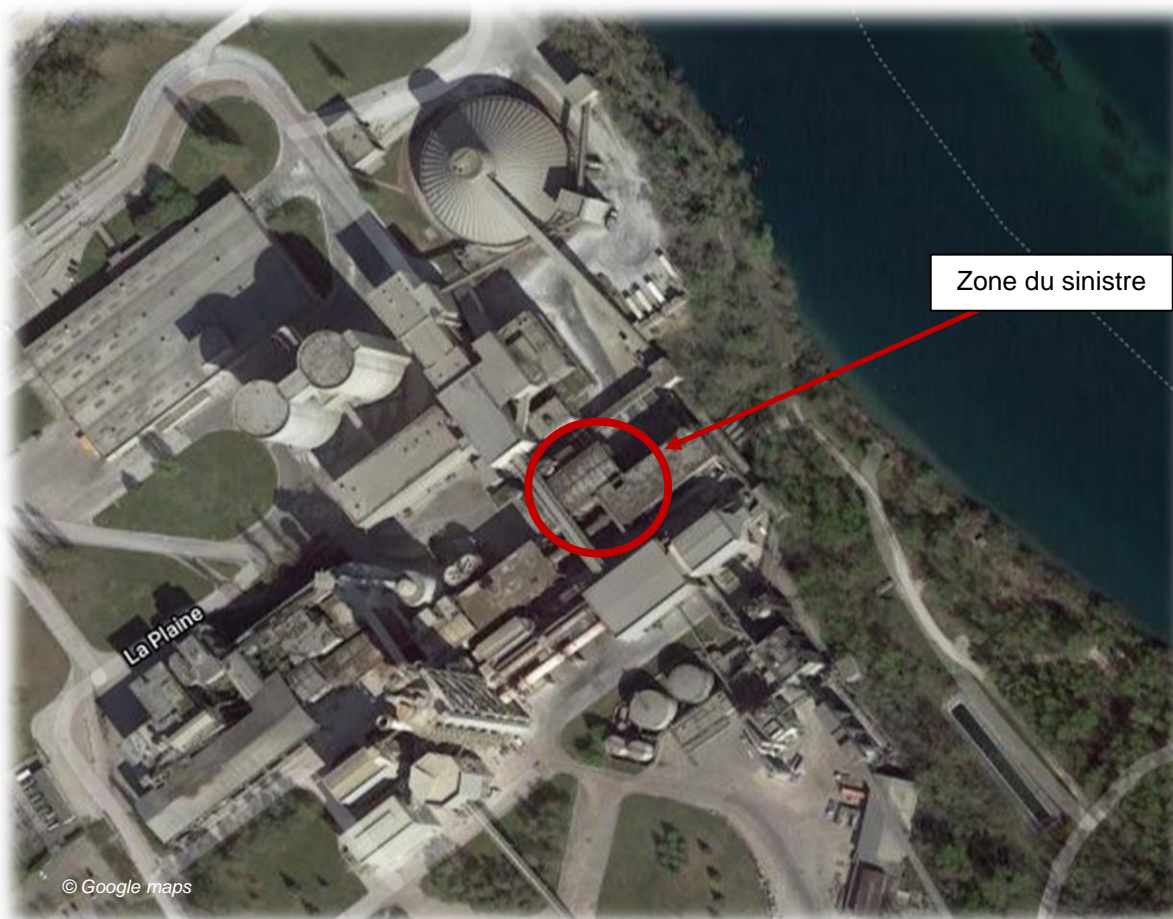
Mitoyenne à cette fosse, se situe une zone non utilisée, non accessible et réputée vide.

Proche de cette zone de stockage, se trouve le silo des farines animales. D'un volume de 400 m³, il est métallique et hermétique. Jusqu'à 230 t de farines animales peuvent y être stockées. Ces dernières sont préparées dans les usines d'équarrissage et sont inactivées à 133 °C sous 3 bars pendant 20 minutes avant le transport vers la cimenterie. Elles sont injectées au cœur de la flamme à 2 000 °C et sont immédiatement détruites.
