## Explosion d'un réacteur d'hydrogénation

Le 27 décembre 1995

### Le Pont-De-Claix (Isère)

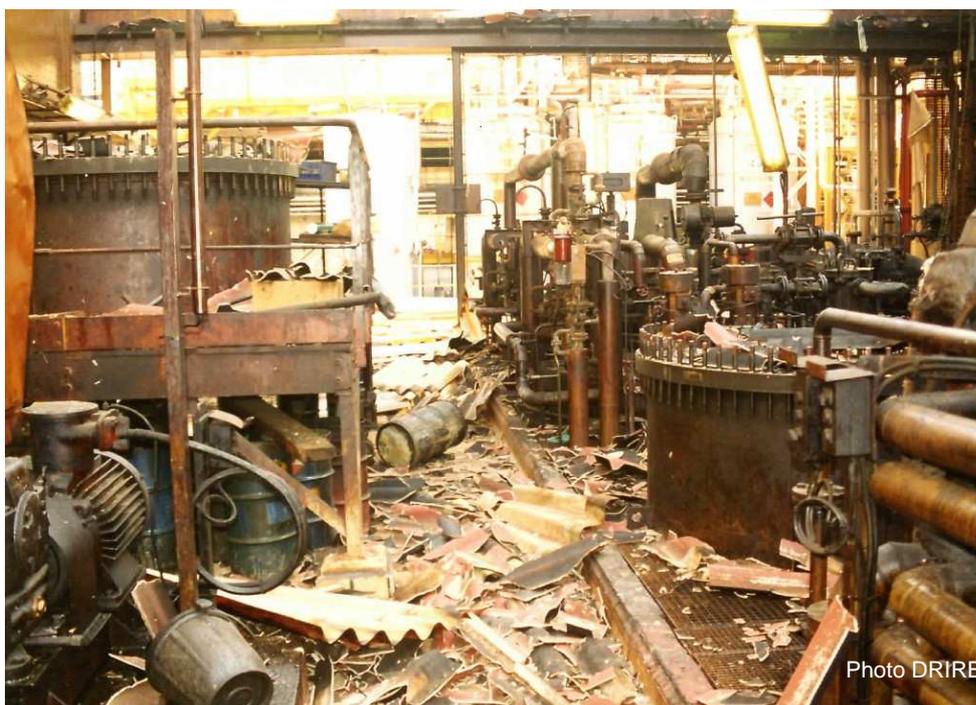
5h08 : explosion du réacteur G901a.

Des fragments du réacteur et de la structure le supportant sont projetés lors de l'explosion.

Le souffle de l'explosion et la projection des fragments métalliques résultant de la destruction du réacteur ont déformé le blockhaus isolant l'installation de production. Les projections de fragments hors du blockhaus ont également atteint les équipements environnants, l'onde de choc détruisant quant à elle un mur en parpaing dans la zone de préparation des catalyseurs et déformant les structures du bâtiment de la salle de contrôle en fissurant des murs.
