Pollution des eaux par des effluents cyanurés en Europe de l'Est

Le 30 janvier 2000

Baia Mare
Roumanie

A la suite de la rupture d'une digue d'un bassin de stockage le 30 janvier 2000, 300 000 m³ d'effluents cyanurés détruisent totalement la faune et la flore sur plus de 600 km de cours d'eau.

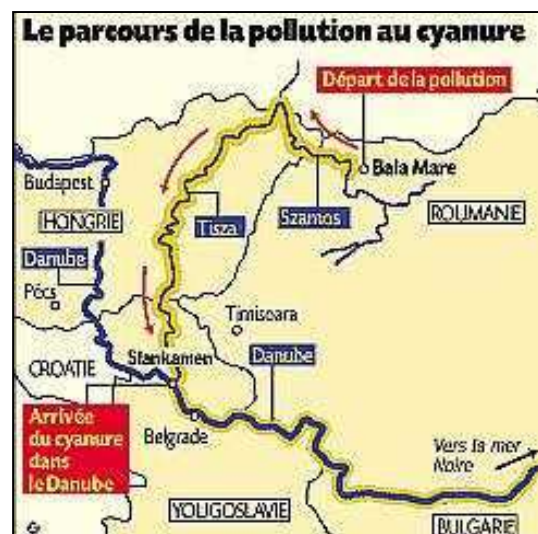
➤ Le **4 février**, la traînée de cyanure atteint la TISZA, l'un des principaux cours d'eau hongrois qui traverse aussi la Serbie. A l'arrivée de la pollution dans ce pays le **11 février**, la teneur en cyanure des eaux de la TISZA atteint encore 2 mg/l.

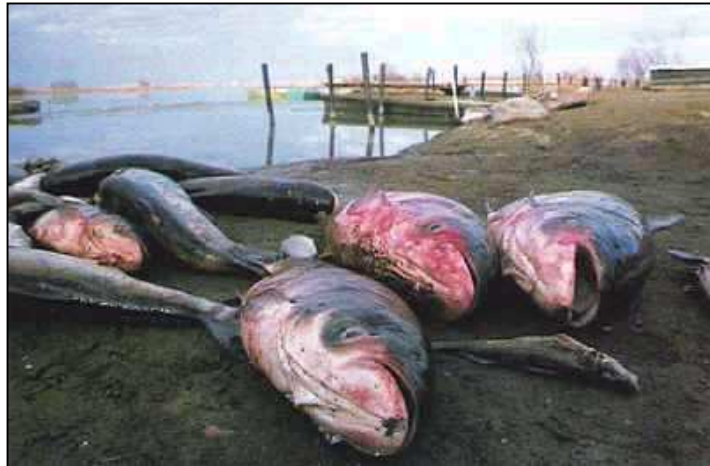
- En périphérie du site, des puits appartenant à des particuliers révèlent la présence de cyanure. Plusieurs personnes ayant ingéré de l'eau contaminée sont victimes de maux de têtes, de vomissements et d'étourdissements.
- La pollution atteint **5 pays** : Roumanie, Hongrie, Serbie, Bulgarie et Ukraine. La pêche et la consommation de l'eau (irrigation, pompage d'eau potable) sont temporairement interdites. Les autorités hongroises font distribuer des bouteilles d'eau pour anticiper une éventuelle coupure de l'alimentation en eau potable.
