Fuites d'acide cyanhydrique dans une unité de production d'acrylonitrile

14 octobre 1999, 6 décembre 2000 et avril 2001

Sittard-Geleen-Born
Pays-Bas

L'accident du 14 octobre 1999 : (n° ARIA : 24856)

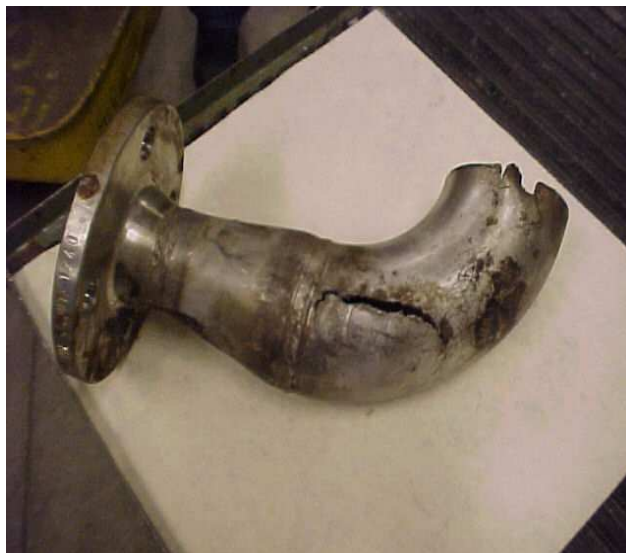
600 l d'ACN brut s'écoulent d'un réservoir en acier noir, équipé d'un prolongement en acier inox. Fort heureusement, le réservoir est équipé d'une cuvette de rétention. Le produit contient 10 % d'acide cyanhydrique. La fuite résulte de la rupture de la soudure interne de raccordement des 2 parties du réservoir en acier inox. Cette modification avait été réalisée en 1974, après une fuite d'HCN due à une corrosion sous contrainte au niveau de l'acier noir. Le schéma ci-après montre le montage du réservoir, avec le prolongement en partie haute. La soudure de raccordement se situe à environ 2 m de haut, comme l'indique la photo ci-dessous.

Du fait de la rupture, l'acide a attaqué l'acier noir du réservoir (paroi externe). La présence d'une ouverture en pied de réservoir a permis de détecter rapidement l'incident.

Selon l'enquête effectuée, une corrosion sous contrainte semblait encore être à l'origine de l'incident. D'après l'exploitant, cette soudure avait été réalisée dans un souci d'économie en terme d'investissement.
