## Rupture des parois d'un silo de stockage de céréales et effet domino sur une citerne de propane

Le 19 août 2008

**Saint Hilaire sur Puiseaux (Loiret)  
France**

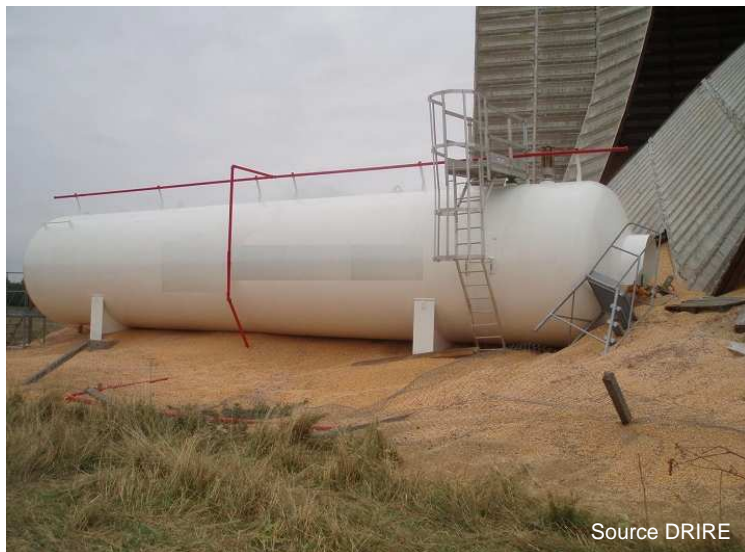
Source DRIRE

Un épandage de 2 100 t de blé et 1 000 t de maïs se produit sur une distance d'une quinzaine de mètres, à la suite de la rupture de la paroi des cellules n° 3 et 5, d'une capacité unitaire de 3 000 m<sup>3</sup>, entraînant l'ensevelissement partiel du réservoir de propane situé à proximité.

L'accident est lié à la rupture des parois en raison d'un état de fatigue et à un affaissement du stock de céréales avec ensevelissement partiel de la citerne provoquant une fuite de gaz. Une malfaçon avait été décelée par l'exploitant lors de la construction du silo en 1989 et avait entraîné des travaux de renforcement de la structure en 1990.

Ainsi, la cause du sinistre pourrait provenir de la rupture des parois, qui ne faisaient pas l'objet de contrôle du vieillissement particulier, sous l'effet de la fatigue et du poids du stock de céréales en mouvement.

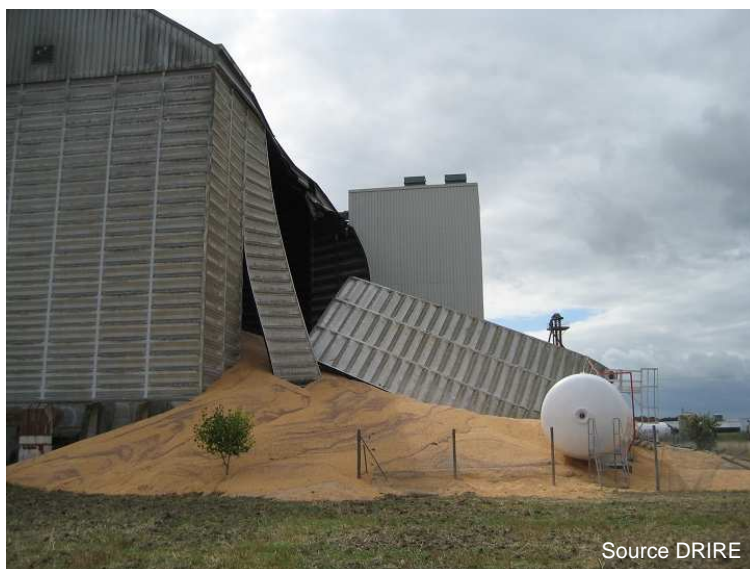
Source DRIRE

Le déversement des grains provoque le déplacement latéral du réservoir et la rupture de la canalisation de GPL (en phase gaz) entre la citerne et le détendeur ; le limiteur de débit installé au niveau du réservoir se ferme mais maintient une fuite minimale qui est interrompue par les pompiers par fermeture de la vanne située sur la canalisation en amont de la rupture.
