Explosion d'un réacteur de formulation sur un site chimique

11 janvier 2011

**Bourgoin-Jallieu (Isère)
France**

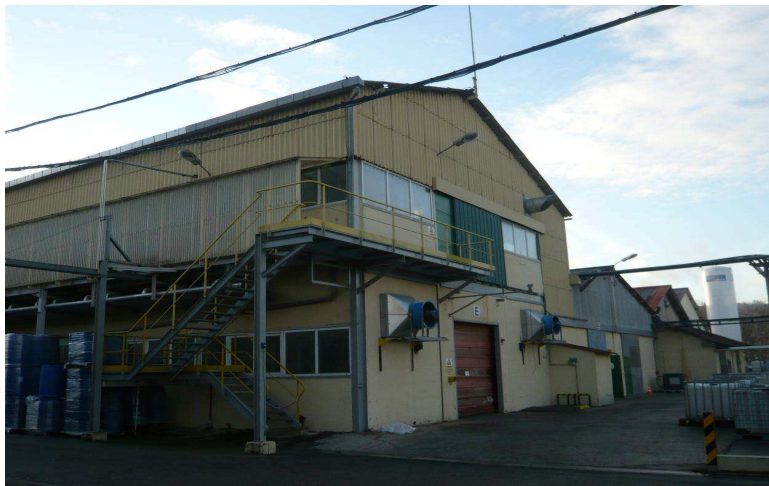
Le site exploite plusieurs ateliers de production (figure 2) dont un est dédié aux synthèses organiques. La réaction concernée met en œuvre un aldéhyde et de l'acide camphosulfonique en milieu anhydre. Plusieurs phases sont nécessaires, dont une étape de séchage de l'acide camphosulfonique en suspension dans le toluène ; l'azéotrope eau / toluène est distillé aux alentours de 85°C à pression atmosphérique.

Figure 2 : Vue de l'unité accidentée (source : exploitant)

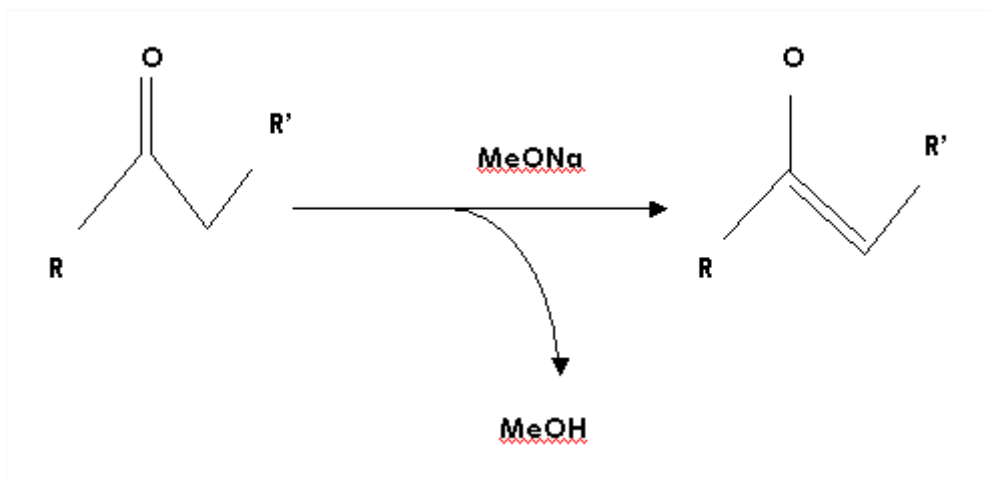
Entre deux fabrications identiques de produit, le réacteur n'est ni détarré ni rincé. La fin de la réaction est contrôlée par l'évolution de la teneur en méthanol issue de la transformation du méthylate de sodium (voir schéma réactionnel figure 7).

Figure 7 : Réaction impliquée dans l'accident (source : exploitant)

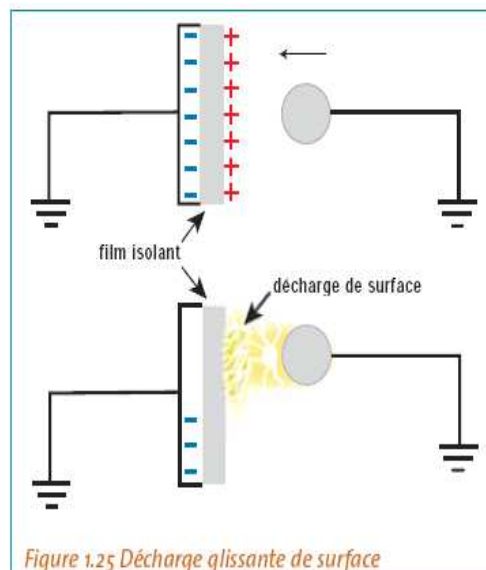
Définition d'une décharge glissante de surface :

Une décharge glissante de surface se produit le long de la surface d'une mince couche isolante portant sur ses deux faces de très fortes charges égales et de signes opposés. L'isolant peut être soit une couche mince indépendante mais plaquée sur un conducteur, soit le revêtement d'une surface métallique.
