# Boil over d'un bac de pétrole brut

## Le 30 août 1983

### Milford Haven [Pays de Galles]

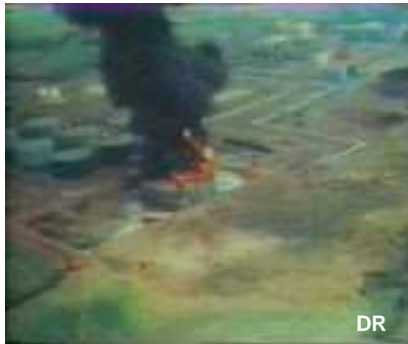
Le 30 août 1983, à 10h45 un compresseur du craqueur catalytique de la raffinerie tombe en panne. A 10h50, des flammes sont aperçues sur le toit du bac O11. A 10h55, en l'absence de dispositif fixe de protection du réservoir, le service d'incendie de la raffinerie envoie de la solution moussante sur le toit du bac au moyen d'un canon monté sur plate-forme élévatrice et utilise jusqu'à 26 canons à eau pour refroidir la robe du réservoir et protéger par un rideau d'eau les deux réservoirs de distillat voisins. Cependant, à 11h05, les fissures du toit flottant s'ouvrent et le sinistre s'étend : des flammes de 12 m de haut recouvrent la moitié de la surface du bac puis la totalité à midi. L'échelle d'accès au toit est exposée au rayonnement du foyer et devient inaccessible pour les secours, les empêchant de tirer des lignes incendie jusqu'au toit. Selon un accord d'aide réciproque passé entre les raffineries, les stocks d'émulseur sont entreposés à Haven et peuvent être envoyés là où ils sont nécessaires.

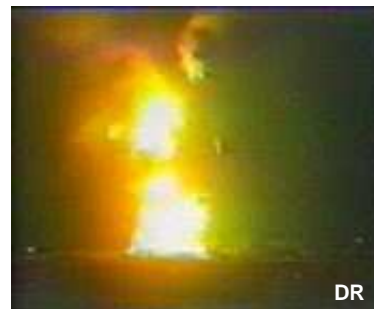
Le 31/08 à 2h10, un second boil over, moins violent, se produit et la liaison robe-fond du bac se déchire en quatre points, libérant encore du pétrole dans la cuvette qui est alors entièrement en feu. Les merlons de plus de 5 m de haut ont cependant retenu la totalité du produit. Le calorifuge des réservoirs de distillat dans la cuvette adjacente s'enflamme et l'un des deux bacs s'ouvre propageant le sinistre à la deuxième cuvette de rétention. Les secours maîtrisent cet incendie en 30 minutes.

Pendant la nuit, des moyens d'intervention supplémentaires et 305 m<sup>3</sup> d'émulseur sont acheminés vers la raffinerie en provenance de toute la Grande-Bretagne. A l'aube, les secours découvrent que le pétrole en feu s'est répandu par-dessus le mur de rétention. A 8 h, le matériel nécessaire étant disponible et la réserve d'émulseur étant réapprovisionnée, les secours reprennent l'attaque à la mousse avec pour priorité le refroidissement des réservoirs voisins pour éviter une propagation du sinistre. A 9h15, ils maîtrisent le feu dans la cuvette et l'éteignent à 14 h avec de la mousse. Un canon à mousse est utilisé pour "casser" l'intensité du feu et permettre l'approche. A 14h30, les secours commencent à attaquer le feu de bac, il reste alors trois poches de feu derrière la robe tordue du réservoir.
