Explosion dans un silo d'une malterie

Le 18 octobre 1982

Metz (Moselle)

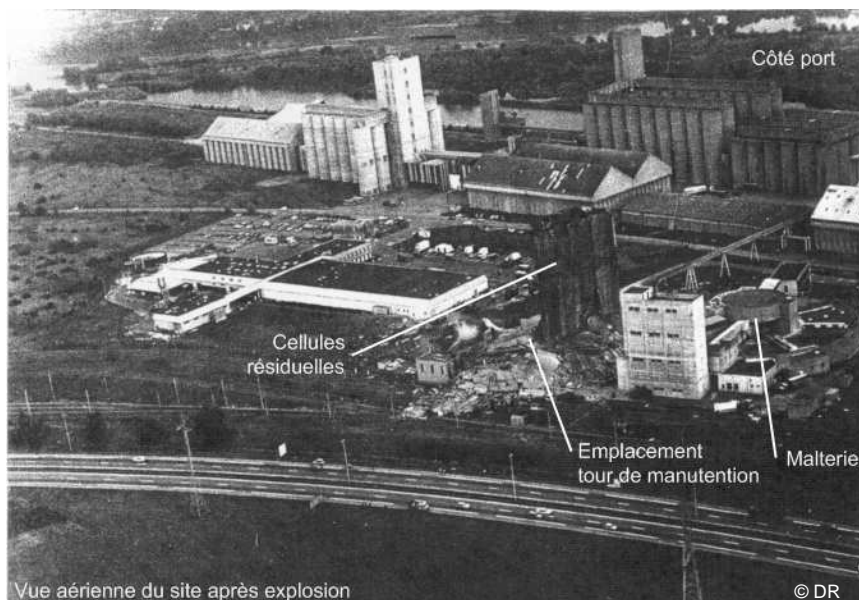
Construit en béton armé, le silo est constitué de 14 cylindres verticaux accolés sur 3 rangées de 5 cellules ou 4 pour la rangée du milieu, de 7 m de diamètre, 43 m de haut et d'une capacité de 1 200 t pour les cellules d'un seul tenant. Certaines comprennent 2 demi-cellules superposées, la cellule inférieure étant parfois cloisonnée suivant un plan vertical. Les espaces inter-cellules (section en forme de triangle curviligne), non visitables, ne sont pas utilisés pour le stockage.

Les capacités de stockage sont desservies par des convoyeurs à bande en partie supérieure (dans une galerie de 4 m de haut en béton), médiane et inférieure, à partir des installations communes rassemblées dans une tour de travail en béton également de 62 m de haut accolée aux cellules. Cette tour comporte sur 10 étages des appareils tels que dégermeuse, bascule, presse, cyclone etc... et abrite des élévateurs classiques à godets en gaine d'acier. Un bâtiment métallique de réception (rail / route) et d'expédition jouxte la tour.
