Inflammation d'un nuage de vapeurs d'essence dans une station-service

Le 15 octobre 2013

Limoges (Haute-Vienne)
France

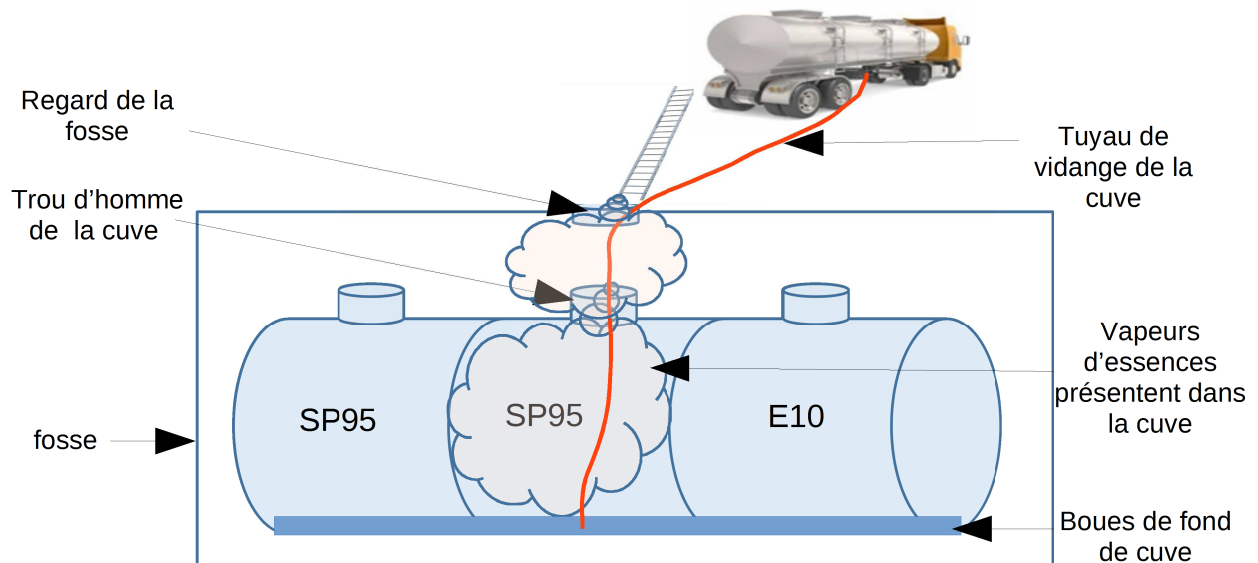
La cuve se situe dans une fosse équipée d'un regard permettant d'accéder à la cuve par le trou d'homme.

En retirant cette échelle du trou d'homme, un arc électrique se forme entre la citerne du camion de pompage stationné à proximité de la cuve et l'échelle, encore en contact avec le regard de la fosse. Cet arc électrique enflamme brutalement un nuage de vapeurs d'essence au niveau du regard de la fosse où se trouve le sous-traitant, qui est alors gravement brûlé.

Enfin, le cadre métallique du regard, qui est scellé dans la chaussée, n'est pas relié à cette liaison équipotentielle. Cela n'a pas de conséquence dans les conditions normales d'exploitation, lorsque la cuve est fermée. En revanche, dès lors que la cuve doit être ouverte, la liaison équipotentielle doit être établie avec les autres équipements, ce qui n'a pas été fait ainsi que l'a montré l'inspection du 15 octobre.

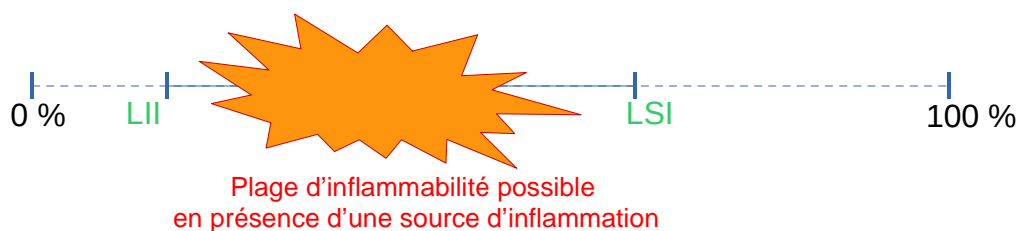
Lorsque la proportion de vapeurs d'essence dans le mélange est supérieure à la LSI, il y a trop d'essence dans le mélange et donc pas de risque d'inflammation. C'est la situation du « ciel gazeux » (espace libre au-dessus du liquide) d'une cuve de stockage de carburant. Cependant cette situation n'est pas sûre lorsque l'on est à l'air libre, puisqu'un simple apport d'air peut suffire à rendre le mélange inflammable.

Quand la proportion de vapeurs d'essence dans le mélange est comprise entre la LII et la LSI, le nuage est inflammable. Si cette proportion est inférieure à la LII, la proportion d'air est trop importante pour qu'il y ait un risque d'inflammation. C'est la situation vers laquelle tendent les mesures de sécurité à mettre en œuvre, lors d'intervention de maintenance sur des cuves de stockage de carburants.
