INVENTAIRE 2014 DES ACCIDENTS TECHNOLOGIQUES

UTILISER LE RETOUR D'EXPÉRIENCE POUR AMÉLIORER LA SÉCURITÉ AU QUOTIDIEN

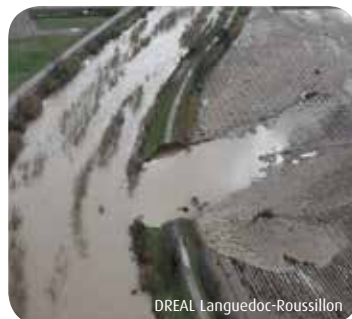
Rupture de digue affectant des industries

La rupture s'est produite en phase de décrue, 2h30 après la pointe de crue.

Un arrêté préfectoral prescrit la réalisation de travaux d'urgence et la production de consignes écrites d'exploitation intégrant les dommages occasionnés par la crue. La digue est totalement réparée fin septembre 2013.

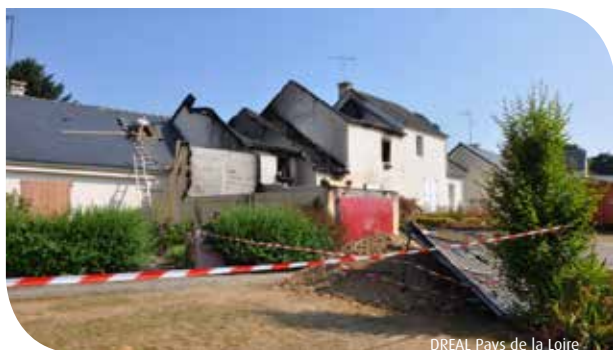
Selon l'exploitant du réseau, l'incident résulterait d'un dépannage immédiat sous la pression d'un abonné qui implique des conditions de travail dégradées. A la suite de l'événement, l'interdiction d'introduire un point chaud dans un coffret de gaz lors de travaux est rappelée aux opérateurs du service du gaz.

Une action de sensibilisation auprès de la filière des professionnels du gaz naturel est également envisagée au niveau national.
