Biogaz et corrosion

De nombreuses formes de corrosion sont constatées sur les équipements en acier servant à la fabrication ou au transport du biogaz. Tirés d'événements français, 3 modes de dégradations par corrosion sont présentés. Il apparaît que la corrosion doit être prise en compte dès la conception des installations.

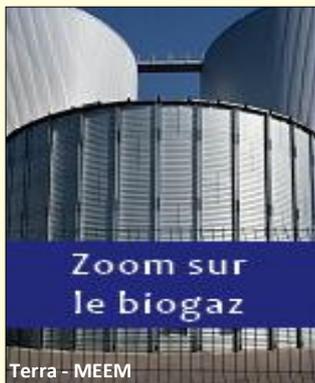
Après vidange et inertage de l'équipement, l'exploitant retire le toit, le calorifuge ainsi qu'une série de tôles suivant une génératrice verticale. **Une corrosion généralisée des parois internes est observée**. Les mesures d'épaisseurs révèlent une perte d'épaisseur moyenne de 2,6 mm, avec des pertes maximales allant à 4 mm.

Au vu de de cette usure prématurée, l'hypothèse de la présence de bactéries sulfato-réductrices qui auraient corrodé les tôles en acier est émise. Une expertise technique pour mieux comprendre le phénomène est réalisée.

A la suite de l'événement, l'exploitant reconstruit le digesteur en recourant à de l'acier à paroi vitrifiée.
