Éclatement de hublots dans une brasserie

Les 17 et 18 janvier 2002

Champigneulles (54) – France

Eclatement / Rupture
Brasserie / agroalimentaire
Dioxyde de carbone
Fermentation
Surpression
Hublot
Clapet

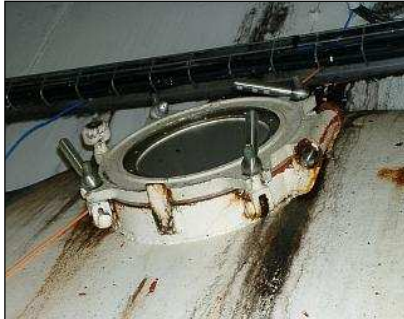
Photo DR

Les tanks de fermentation utilisés sur le site sont en acier revêtu. Ils ont un diamètre de 3 mètres et une longueur de 17 mètres, soit un volume de 120 m³, utilisés de la façon suivante :

- ✓ 80 m³ de bière en fermentation ;
- ✓ 40 m³ d'espace libre nécessaire à la fermentation.

Ils sont en position horizontale et sont équipés en partie haute d'un hublot en plexiglas permettant un contrôle visuel de la bière en fermentation.
