Déversements de métal en fusion, des accidents inévitables ?

Dans le secteur de la métallurgie, les déversements de métal en fusion sont des accidents récurrents. Chaque année, plusieurs accidents de ce type surviennent dans l'industrie métallurgique française.

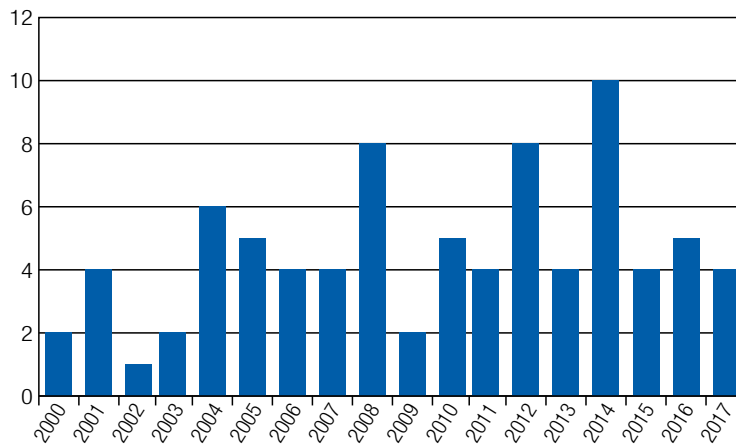
Déversements de métal en fusion survenus dans l'industrie métallurgique française

Source : accidents enregistrés dans la base Aria du Barpi au 1^{er} mars 2018

Le secteur de la sidérurgie est particulièrement concerné par les accidents de type « déversements de métal en fusion ». Il concentre 38 % des événements.

Le secteur de la métallurgie de l'aluminium participe à hauteur de 19 % à ce type d'événement. Il est concerné majoritairement par les « percements de contenants de métal en fusion ».

Les accidents de type « renversement de contenants » concernent essentiellement la sidérurgie et la fonderie de fonte.

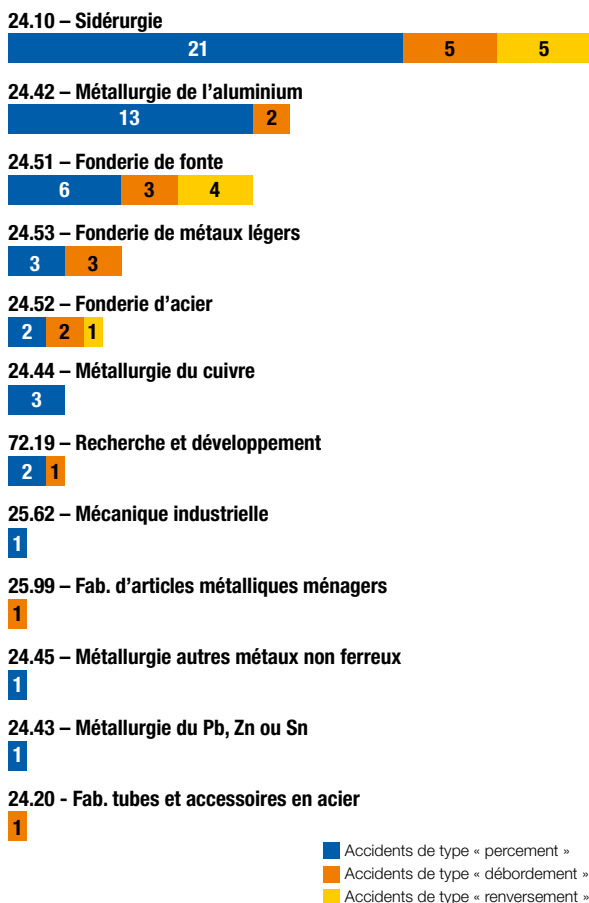
Répartition du nombre d'accidents par code NAF et par type
