Synthèse

Novembre 2022

Accidentologie de sites disposant d'installations de réfrigération à l'ammoniac

2014 - 2021

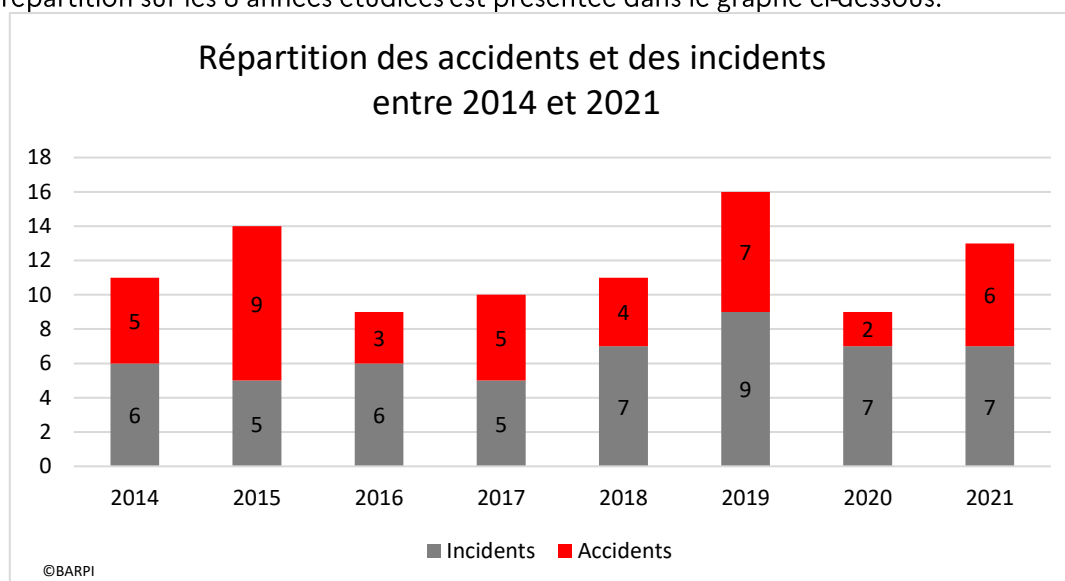
Leur répartition sur les 8 années étudiées est présentée dans le graphe ci-dessous.

On remarque que le nombre d'événements est plutôt stable au fil des années (moyenne de 11,5 par an). L'année 2020 est une des années les moins contributives, sûrement en lien avec le contexte COVID très particulier cette année-là. En revanche, l'année 2019, la plus fortement contributive, ne trouve pas d'explication particulière. Il est à noter qu'aucun accident majeur au sens de la directive Seveso 3² n'est enregistré.

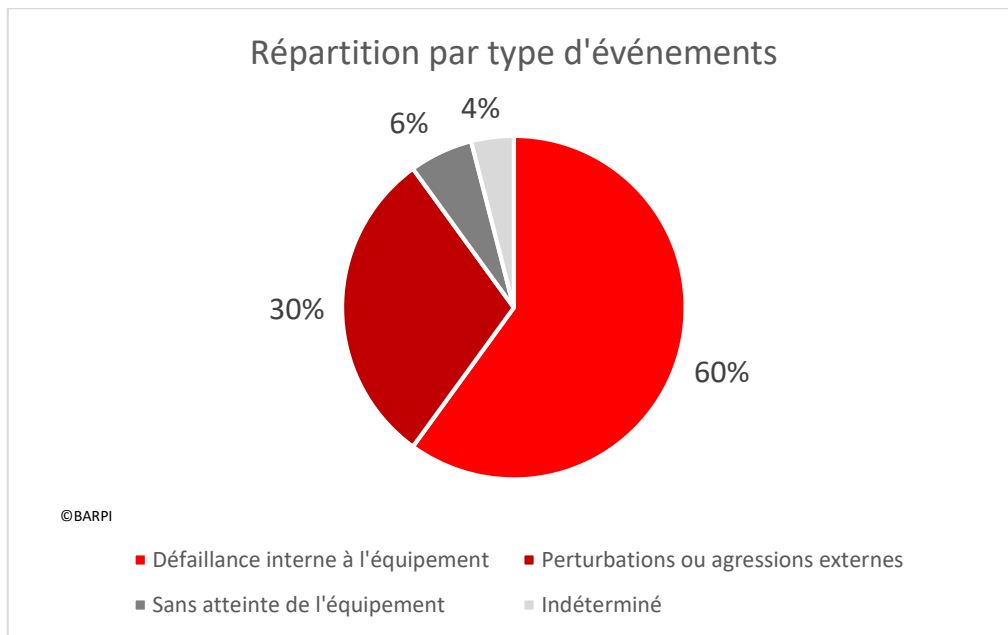
La part majoritaire des événements recensés dans la base ARIA pour cette étude concerne les événements liés à une défaillance interne de l'équipement de réfrigération. Ce graphique permet de constater que dans seulement 30 % des cas, ce sont des facteurs extérieurs à l'équipement qui mènent à sa défaillance. Enfin, dans 6 % des cas, ces phénomènes extérieurs n'ont eu aucun impact sur l'équipement. Dans cette dernière typologie, selon l'évolution de la situation ou les modalités de gestion de l'événement, les conséquences auraient pu être différentes. Au-delà des conséquences, cette dernière catégorie alimente la connaissance des différents types de perturbations ou agressions externes pouvant potentiellement porter atteinte à une installation de réfrigération à l'ammoniac et contribue ainsi au retour d'expérience.

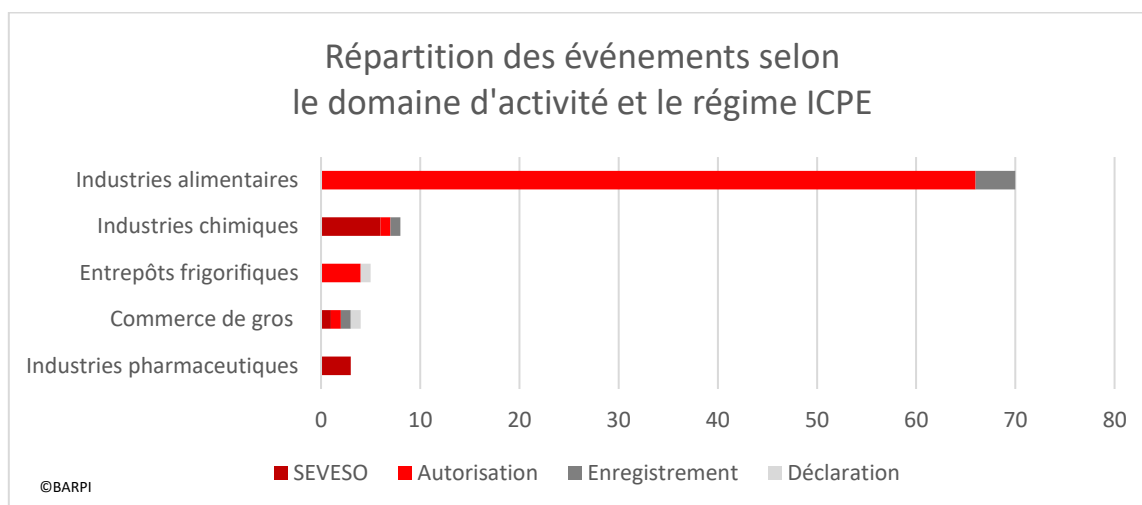
En ce qui concerne les régimes ICPE, la totalité des industries pharmaceutiques ainsi que la majorité des industries chimiques concernées relèvent du régime Seveso.

En revanche, la majorité des industries alimentaires relèvent du régime d'autorisation. Une seule installation est non soumise au régime ICPE : un centre de recherche agro-alimentaire détenant 30 kg d'ammoniac. L'événement concerne une fuite d'ammoniac donnant lieu à des conséquences humaines (ARIA 45073).
