Incendie suivi d'explosions dans un stockage de générateurs d'aérosols

Le 13 juillet 1999

**Saint Egrève – [Isère]
France**

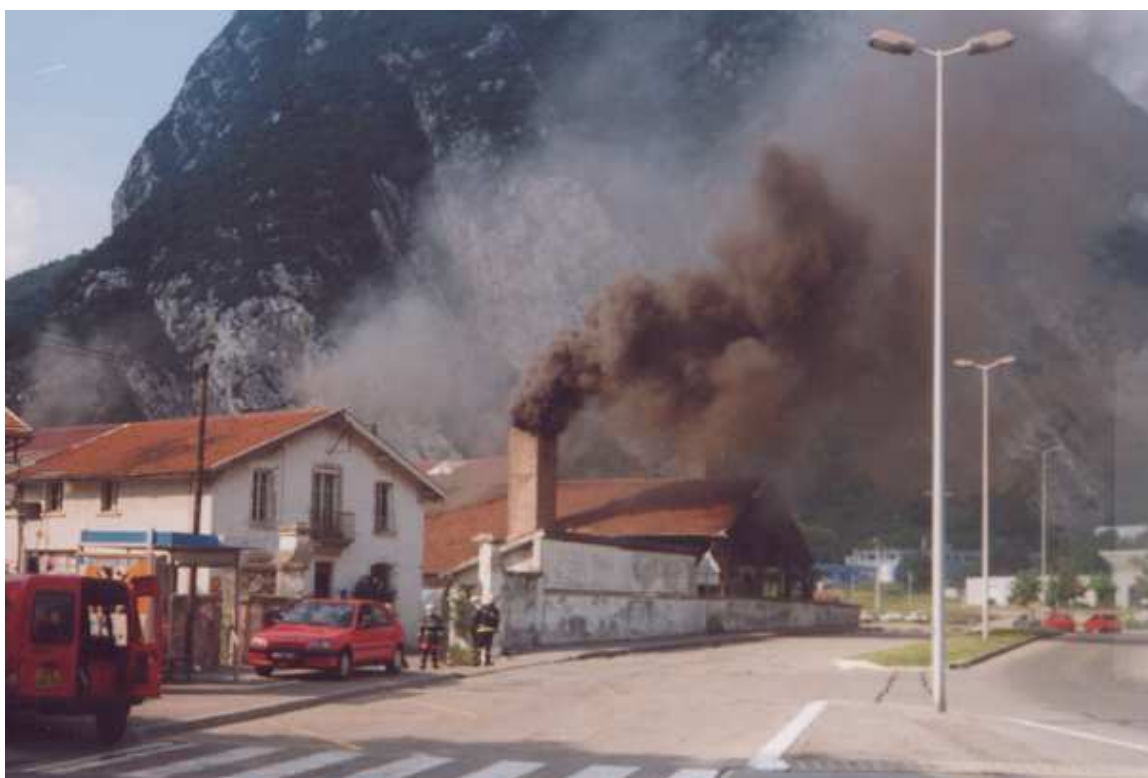
Photo : R. D.

Vers 17 heures, le 13 Juillet 1999, un incendie se déclare au 2^{ème} sous-sol de l'entreprise, dans le stockage de produits finis constitués de générateurs d'aérosols. L'entreprise alerte immédiatement les pompiers.

Le conducteur d'un chariot élévateur remarque l'apparition d'un flash apparaît sous son engin et l'atmosphère s'enflamme. Légèrement brûlé, il quitte aussitôt les lieux. Plusieurs explosions se produisent (BLEVE des générateurs d'aérosols). D'épaisses fumées noires malodorantes se dégagent en toiture et par les cheminées du bâtiment de stockage, ce qui conduit à l'évacuation de 59 habitations.

Les dégâts (environ 5-6 MF) sont limités au local de stockage et quelques locaux voisins : le chariot élévateur et le monte-charge sont détruits, de nombreux générateurs d'aérosols ont brûlé (environ 75 000 unités, soit 35 m³ de GPL et liquides inflammables), l'installation électrique et le système de détection incendie sont hors service. Une des cheminées et la toiture sont endommagées. Les eaux d'extinction contenues dans les rétentions de l'établissement n'ont pas engendré de pollution.
