Emballage de réaction

Le 3 septembre 1994

Saint Vulbas – [Ain]

Chimie fine
Emballage de réaction
Conception/Ergonomie
Organisation/Mode
opérateur
Facteur humain
Agitateur

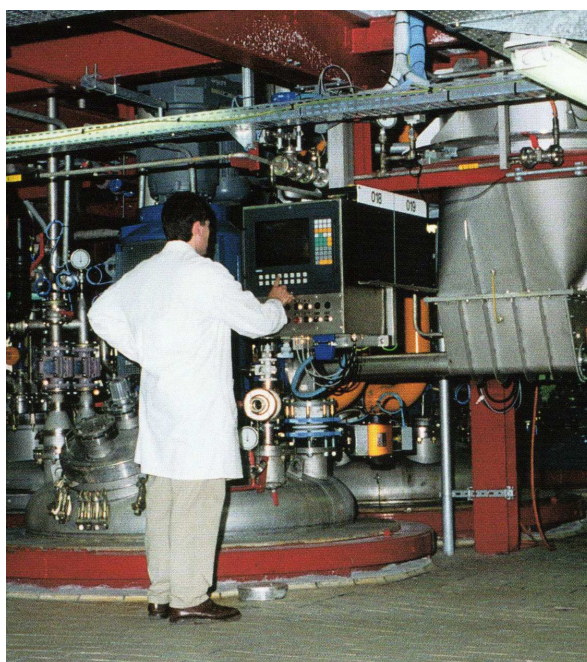
L'atelier se compose de 12 réacteurs émaillés ou inox d'un volume compris entre 2 500 et 40 000 litres. Le réacteur accidenté dont la capacité est de 4 000 litres est utilisé pour préparer le réactif par coulée de 233 kg d'un aldéhyde-phénol dans un mélange d'eau oxygénée (324 kg), d'un anhydride organique (304 kg), d'un solvant chloré (1 100 kg) et d'un catalyseur, le diméthylformamide (62 kg). Une oxydation est ensuite réalisée dans un 2ème réacteur non concerné par l'accident. Un seul opérateur conduit l'ensemble des opérations.
