## Incendie suivi d'explosions dans un stockage de générateurs d'aérosols

Le 13 juillet 1999

**Saint Egrève – [Isère]  
France**

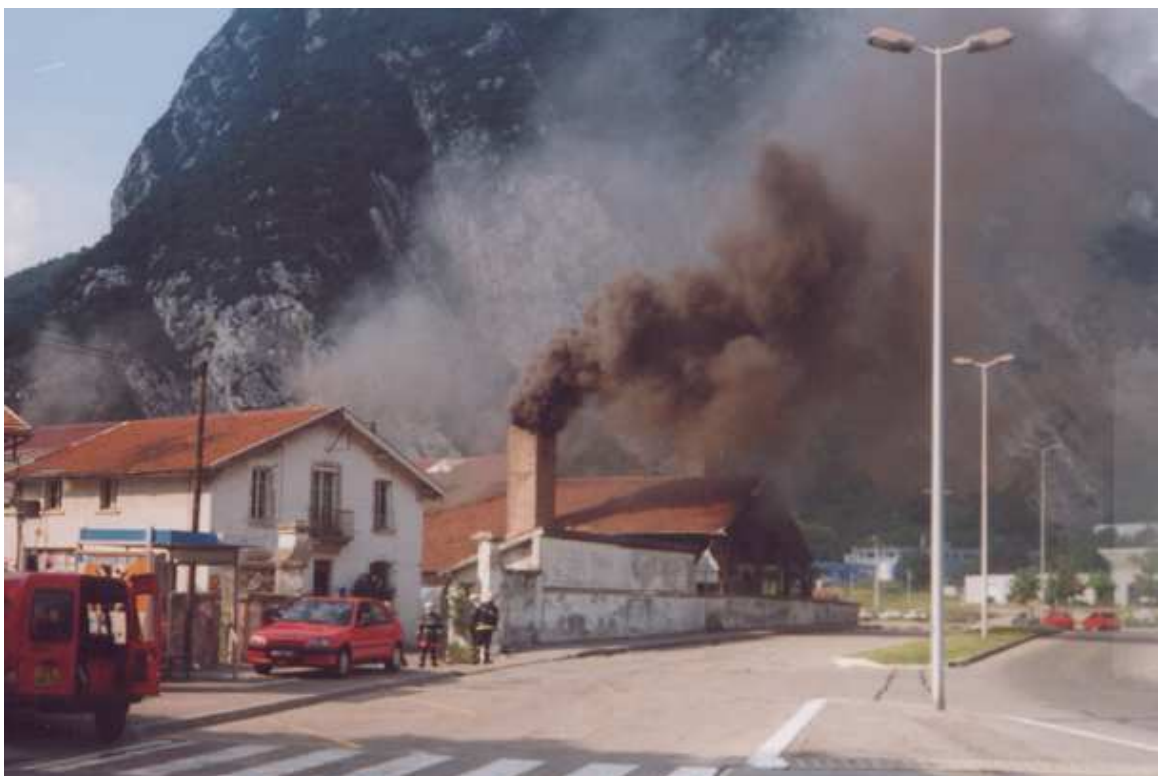
Photo : R. D.

Vers 17 heures, le 13 Juillet 1999, un incendie se déclare au 2<sup>ème</sup> sous-sol de l'entreprise, dans le stockage de produits finis constitués de générateurs d'aérosols. L'entreprise alerte immédiatement les pompiers.

Le conducteur d'un chariot élévateur remarque l'apparition d'un flash apparaît sous son engin et l'atmosphère s'enflamme. Légèrement brûlé, il quitte aussitôt les lieux. Plusieurs explosions se produisent (BLEVE des générateurs d'aérosols). D'épaisses fumées noires malodorantes se dégagent en toiture et par les cheminées du bâtiment de stockage, ce qui conduit à l'évacuation de 59 habitations.

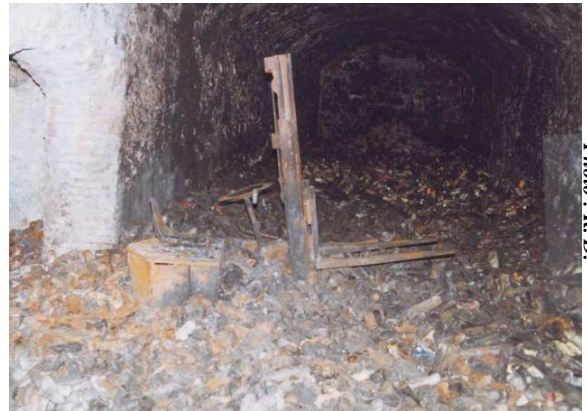
Photo : R. D.

Un chariot élévateur de type ordinaire évoluait dans un local de stockage fortement rempli. Le gaz propulseur des générateurs étant soit un mélange propane-butane, soit de l'hydrofluoroalcane, ce chariot aurait dû être adapté au risque d'atmosphère explosive. Si l'origine exacte du départ de feu est inconnue, plusieurs hypothèses sont envisagées :

- Le chariot aurait heurté et endommagé une palette provoquant la chute d'une bombe aérosol.
- Des générateurs d'aérosols défectueux auraient présenté des fuites.

L'exploitant n'avait pas détecté d'odeur permettant de suspecter une atmosphère explosive.

Les engins susceptibles d'évoluer dans ce type de stockage doivent être adaptés au risque d'atmosphère explosive.

Le local de stockage aurait du être :

- mieux aménagé, avec des allées de circulation de largeur suffisante,
- ventilé correctement et équipé de moyens de détection efficace d'atmosphère explosive.
