Bouteilles mobiles d'acétylène : Un potentiel de danger à ne pas sous-estimer !

De par leur utilisation courante sur des postes à souder, les bouteilles mobiles d'acétylène sont présentes dans tous les secteurs d'activité. Comme nous le rappellent encore 5 accidents marquants en France depuis le début de l'année 2018, les risques liés à l'instabilité de l'acétylène, gaz combustible, ne sont pas à sous-estimer. Une bouteille non enflammée, mais qui a été exposée à la chaleur, peut toujours présenter un risque. La décomposition du gaz amorcée provoque une réaction exothermique qui peut conduire à l'explosion. Ce flash présente des configurations à risque rencontrées dans des ICPE et propose des recommandations.

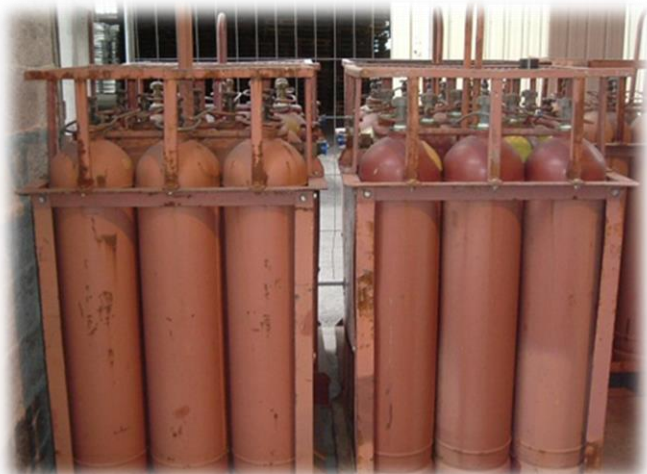
Cadre de bouteilles d'acétylène similaire à celui impliqué dans l'accident © DRIRE RA/DCT

Les secours arrosent le cadre qui fuit durant plus de 4 h, puis les bouteilles sont placées dans des bacs remplis d'eau jusqu'à vidange complète.

La percussion des vannes des bouteilles sur la partie supérieure du cadre, probablement lors du transport, du chargement ou du déchargement serait à l'origine de la défaillance de la vanne ; de par la conception du cadre, les bouteilles pouvaient en effet se déplacer verticalement dans ce dernier.

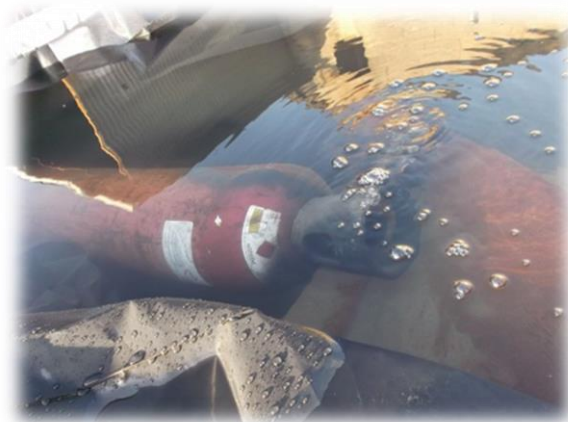
Dégazage de la bouteille d'acétylène (© DRIEE)

Après avoir maîtrisé la fuite enflammée, les pompiers refroidissent et surveillent constamment la température de la paroi de la bouteille. **Une immersion de cette dernière dans l'eau pendant une semaine est réalisée du fait de l'existence de fuites résiduelles de gaz.**
